# Propuesta de Restauración de las fachadas principales del Palacio de Peñacerrada en Mutxamel (Alicante)

## Trabajo Fin de Grado

Teresa García Llopis

Junio 2016

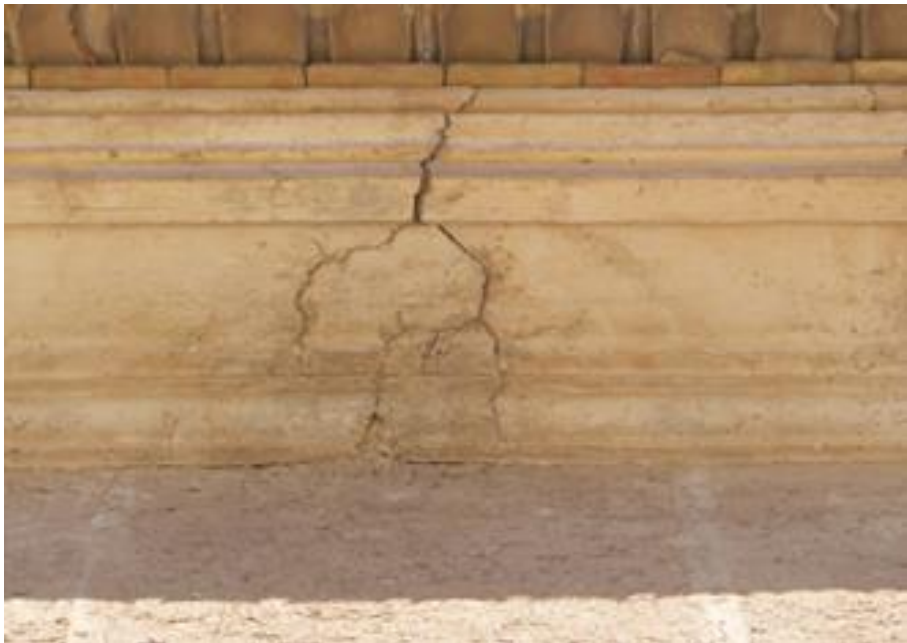
FICHA Nº 13			LOCALIZACIÓN EN PLANO		LM-FI-13
FACHADA PLAÇA POBLE NOU					
PATOLOGÍA DETECTADA			CAUSA		
FISURA			Movimientos estructurales

DESCRIPCIÓN					
Se observa unas fisuras irregulares verticales en la cornisa decorativa exterior.					
ELEMENTO A INTERVENIR			MATERIAL		
Cornisa exterior			Escayola/yeso		
RIESGO PARA EL EDIFICIO			PRIORIDAD DE INTERVENCIÓN		
LEVE	MEDIO	ALTO	BAJA	MEDIA	ALTA
X				X

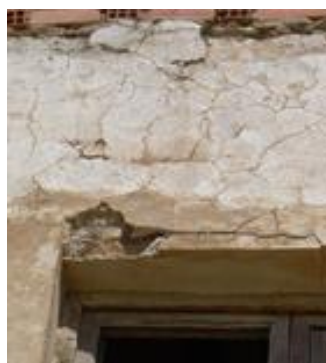
FICHA Nº 29			LOCALIZACIÓN EN PLANO		LM-FI-DS-29
FACHADA PLAÇA POBLE NOU					
PATOLOGÍAS DETECTADAS			CAUSA		
DESPRENDIMIENTOS-FISURAS			Rotura del sistema de adherencia

DESCRIPCIÓN					
Se observa una gran zona con desprendimientos irregulares del acabado exterior, dejando al descubierto los elementos que componen el cerramiento exterior. En la parte inferior de esta zona, se aprecia una fisura discontinua. Se aprecia falta del acabado exterior en la carpintería del hueco.					
ELEMENTO A INTERVENIR			MATERIAL		
Carpintería exterior y cerramiento.			<b>Carpintería exterior:</b> madera  <b>Cerramiento exterior:</b> compuesto por sillarejos de piedra de tamaño irregular adheridos a base de argamasa de mortero o cal.		
RIESGO PARA EL EDIFICIO			PRIORIDAD DE INTERVENCIÓN		
LEVE	MEDIO	ALTO	BAJA	MEDIA	ALTA
		X			X
